## PRÜFZEUGNIS

### Prüfbericht 230227003-3

**Dichtheitsprüfung in Anlehnung an die Anforderungen der TA Luft:2021 und den Vorgaben der VCI-Bauteilprüfung (2019-09)**

| <b>Gegenstand der Prüfung</b> | KRASO® Systemdeckel KDS 150 - Warmschrumpftechnik, KRASO<br>Artikelnummer KKDS150SDWS7, verspannt mithilfe eines Dichteinsatzes: |

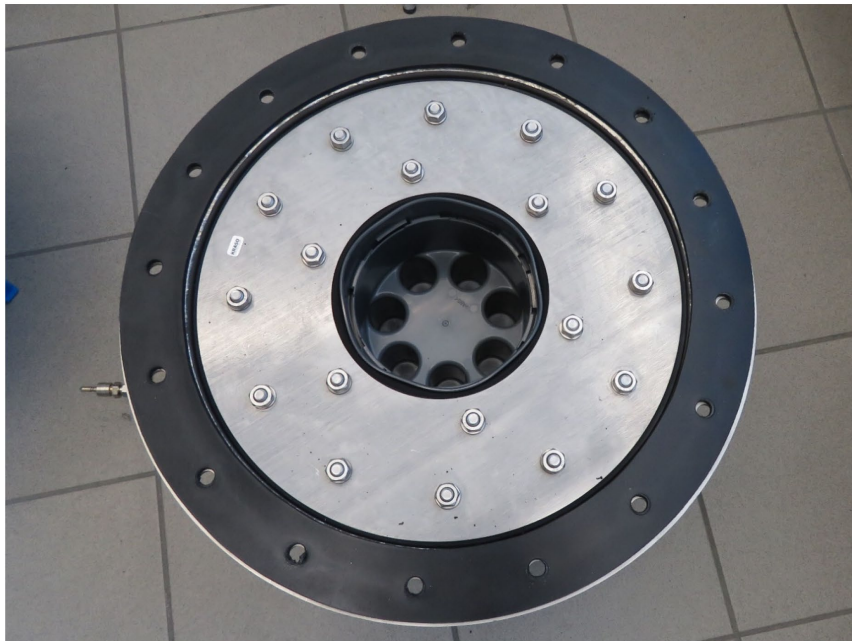
Abbildung 4: Prüfaufbau mit Dichteinsatz Typ SD verspannt, Innenansicht nach Versuchsdurchführung

Nach Beendigung der Messwertaufnahme und Demontage des Versuchsaufbaus waren keine Beschädigungen oder Auffälligkeiten am Prüfaufbau erkennbar.

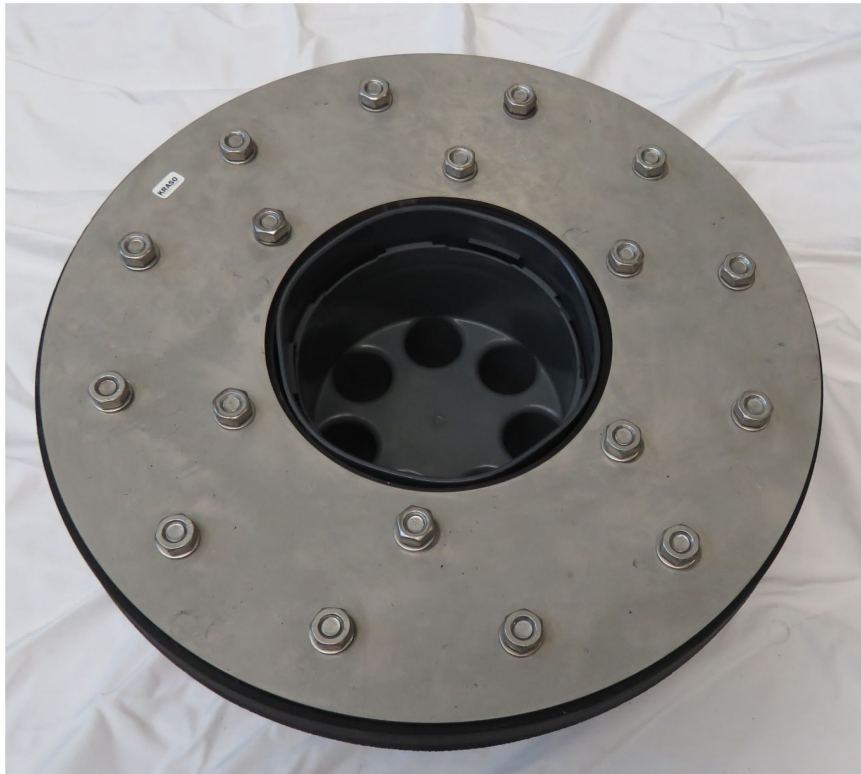
Abbildung 7: KRASO® Dichteinsatz Typ SD mit Einsatz
