**MPA** MPA STUTTGART  
Otto-Graf-Institut

### Prüfbericht 902 1010 000/Kö

Betrifft: **Brandprüfungen an Betonplattenausschnitten, ausgestattet mit unterschiedlichen sog. Mauerstärken, bei einseitiger Brandbeanspruchung in Anlehnung an DIN EN 1363-1 am 30. und 31.03.2010**

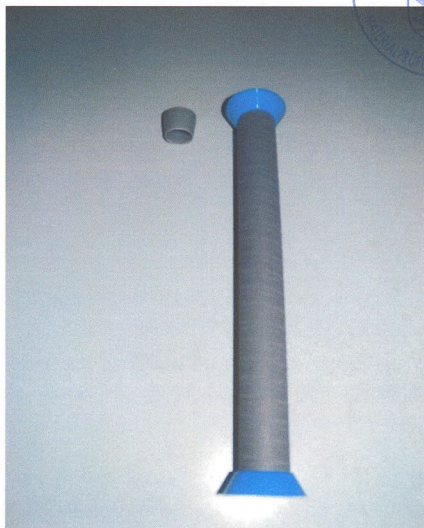
**Bild 2**

Mauerstärke „B“

| Mauerstärke | Bemerkungen zur Ausführung | Messstelle (Lage) |
|---|---|---|
| <b>B</b><br>(siehe auch Beilage 1) | <ul style="list-style-type: none"> <li>Mauerstärke mit Aufsteckkonen</li> <li>Verschlusszapfen aus Kunststoff wurden eingeschlagen</li> </ul> | <b>x.03</b> (auf dem Stopfen)<br><b>x.04</b> (auf dem Beton) |

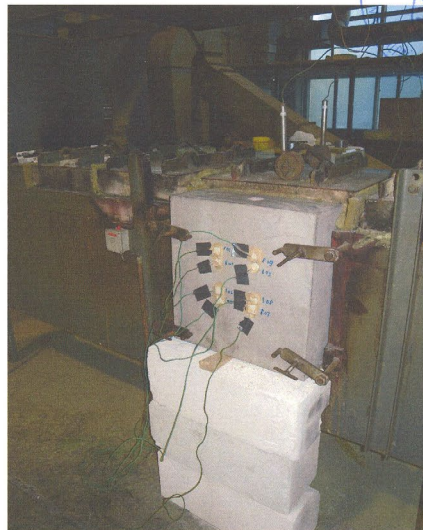
**Bild 13**

Prüfkörper 2  
vor Versuchsbeginn

Beobachtungen während des Brandversuchs sind auf der Beilage 10 ausgeführt. Fotografische Abbildungen der Prüfkörper vor und am Ende der Brandprüfung sind aus den Beilagen 11 und 12 ersichtlich.

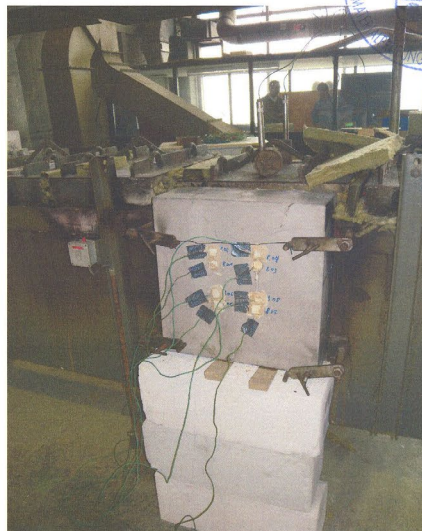
**Bild 15**  
Prüfkörper 2  
in der 180. Versuchs-  
minute

| Beflammungs-<br>dauer in Minuten | Beobachtungen während der Brandprüfung auf der brandraumabge-<br>wandten Seite |
|---|---|
| 39 | An den oberen Stirnseiten der Prüfkörper sind geringfügige Rissbildungen (Haarrisse) erkennbar. |

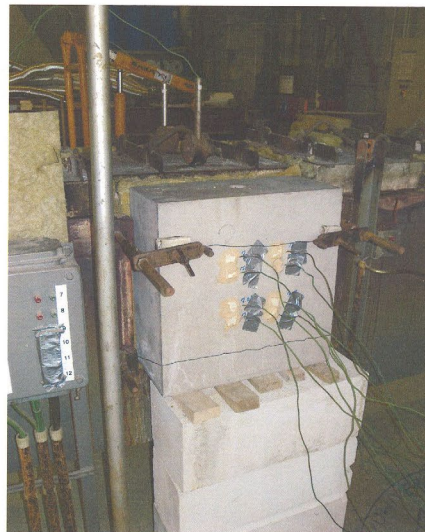
**Bild 16**

Prüfkörper 3  
vor Versuchsbeginn

Beobachtungen während des Brandversuchs sind auf der Beilage 10 ausgeführt. Fotografische Abbildungen der Prüfkörper vor und am Ende der Brandprüfung sind aus den Beilagen 13 und 14 ersichtlich.

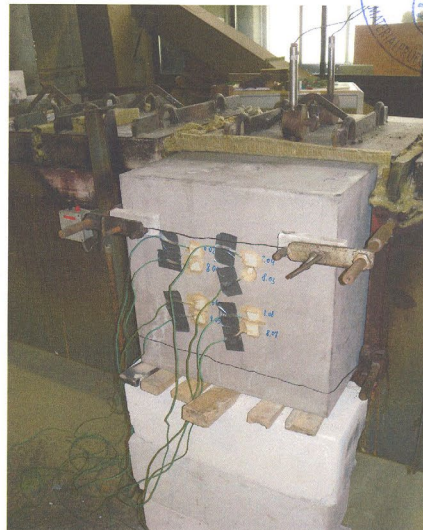
**Bild 17**

Prüfkörper 4  
vor Versuchsbeginn

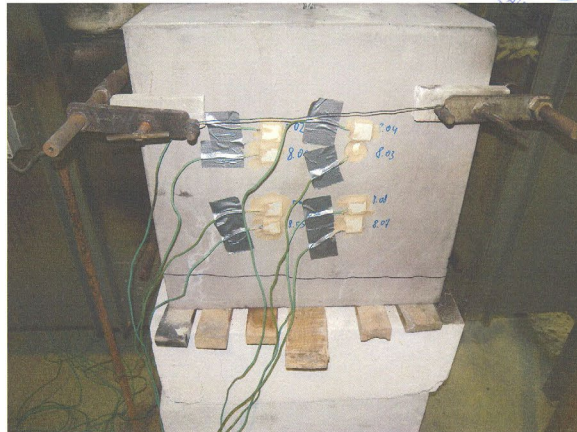
**Bild 19**  
Prüfkörper 4  
in der 180. Versuchs-  
minute

| Beflammungs-<br>dauer in Minuten | Beobachtungen während der Brandprüfung auf der brandraumabge-<br>wandten Seite |
|---|---|
| 16 | An den oberen Stirnseiten der Prüfkörper bilden sich feuchte Stellen (Wasser wird ausgetrieben) und geringfügige Rissbildungen (Haarrisse) sind erkennbar. |
